C:\Temp\Musterstadt\DB\Musterstadt.mdb

| Von Schacht: | 208025 | RQ: | kreisförmig |
| Nach Schacht: | 208030 | Höhe: | 200 |
| Bezirk: | | IZ: | Routineinspektion des Zustands |

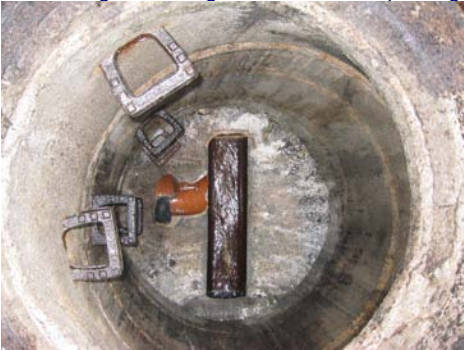
| TC | Stich | Kode | LT | S | V | L1 | L2 | SKL |
|--|---|---|--|---|---|---|---|---|
| Foto: 208025_1.JPG | | | | | | | | |

| TC | Stich | Kode | LT | S | V | L1 | L2 | SKL |
|--|---|---|--|---|---|---|---|---|
| 00:11:23 | 0,00 | BCD | Anfangsknoten,Schacht<br>Anmerkung: Sanierung und anschl. Druckprüfung nur bei Stillstand möglich, RS mit AG | | | | | |

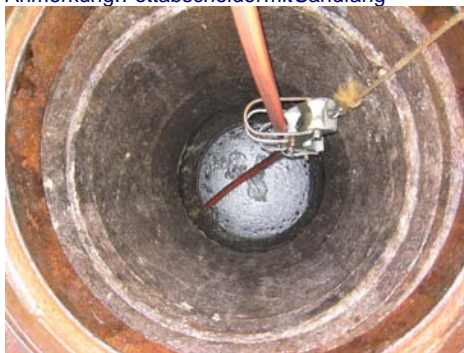
Foto: 208030\_1.JPG

| 00:21:00 | 93,40 | BCE | Endknotenpunkt,Schacht<br>Anmerkung:FettabscheidermitSandfang | | | | | |
